# COLEGIO SAN JOSÉ UNA PROPUESTA ARQUITECTÓNICA INCLUSIVA

Monografía 2020 - 2021

**Colegio San José una propuesta arquitectónica inclusiva**

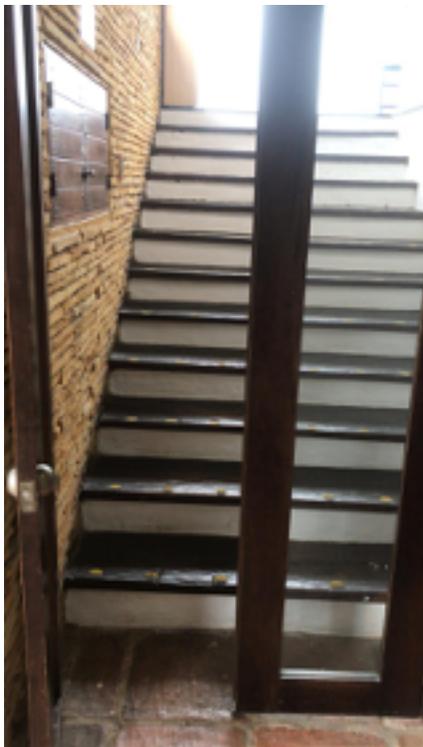
#### **Figura 1**

*Acceso a la biblioteca*

*Nota.* En esta fotografía se muestra como el acceso a la biblioteca es de un tamaño reducido creando problemas de movilidad. El uso de escaleras evita el acceso a personas con discapacidad de movilidad. El ancho de la entrada es de 54cm en la puerta que se usa.

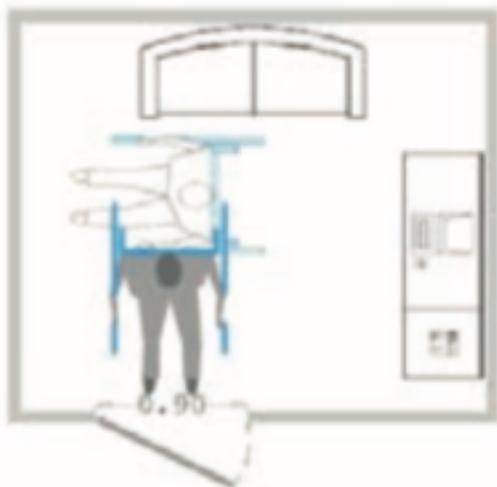
## **Figura 2**

*Dimensión puerta*

*Nota.* Teniendo en cuenta que la puerta de acceso viene desde un corredor, y es una puerta doble debe de tener las siguientes medidas. Tomado de Manual, una ciudad para todos (p.13) por Verswyvel et al., (s/f)

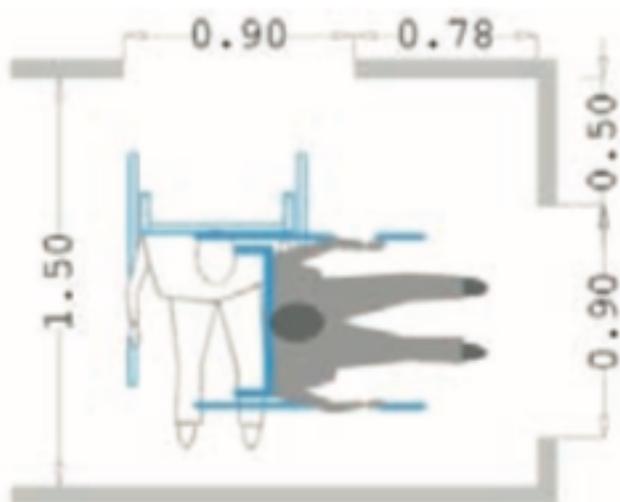
### Figura 3:

*Ancho de corredor con puerta*

*Nota.* La figura 3 presenta los espacios que son adecuados y recomendados para la puerta.

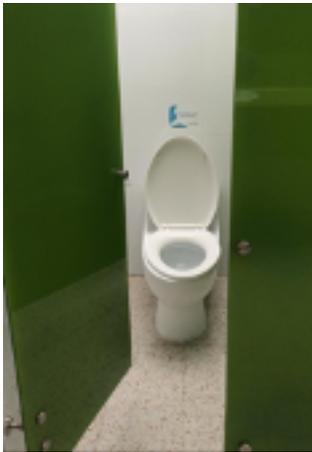
#### **Figura 4**

*Sanitario*

*Nota.* Cubículos. En este espacio las personas con discapacidad motriz encuentran un problema de movilidad, acceso y uso de esta área debido a que no cumple con los requisitos adecuados de tamaño y dimensión establecidos.

El área de cada cubículo es de 0,94 m x 1,43m y en el interior tiene sanitarios de 43cm de altura.

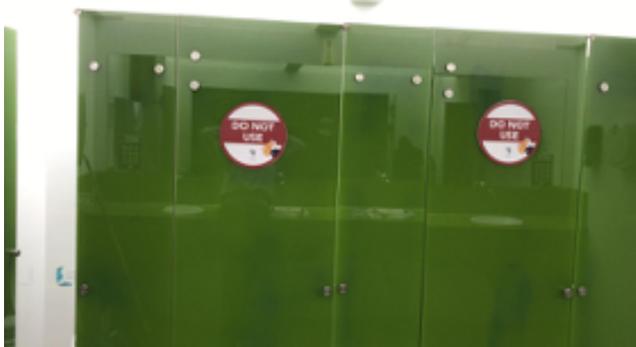
#### **Figura 5**

*Puertas sanitarios mujeres*

*Nota.* Todas las puertas de los baños son de 51,3 cm de ancho y la puerta se abre hacia el interior del cubículo reduciendo la movilidad dentro del mismo.

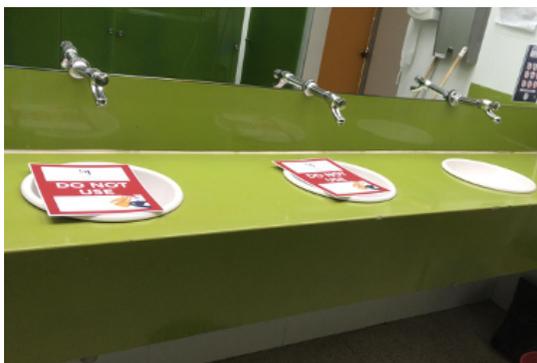
### **Figura 6**

*Lavamanos baño mujeres*

*Nota.* La altura de los lavamanos no es la adecuada para personas con discapacidad motriz, por ejemplo, las sillas de ruedas, debido a que tienen una altura de 90cm con un grosor de 30 cm dejando un espacio del piso hasta el mesón de 60cm. Todas estas medidas afectan el uso cómodo de cada lavamanos que tiene este mesón.

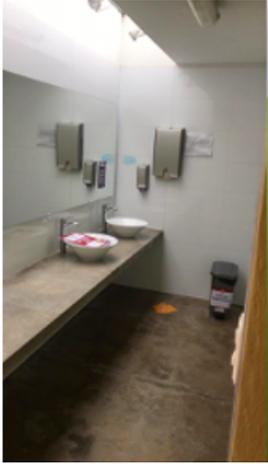
**Figura 7***Lavamanos zona 1 hombres*

*Nota.* El mesón de esta zona del baño tiene una altura de 73 cm y un grosor de 7 cm. El espacio que tiene del suelo hasta la parte inferior del mesón es de 66 cm. Los lavamanos tienen una altura de 14 cm y un diámetro de 43 cm.

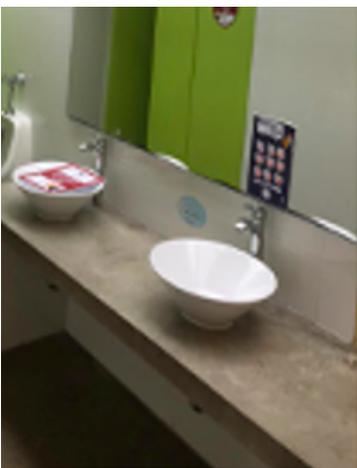
**Figura 9***Lavamanos zona 2 hombres*

*Nota.* Los mesones en los baños de hombres presentan el mismo problema que tiene el baño de mujeres, la dimensión que tienen no es la adecuada para su uso específicamente para personas con discapacidad motriz.

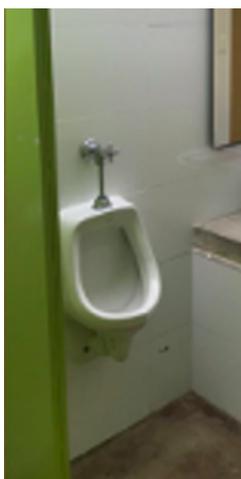
### **Figura 8**

*Orinal zona 2 hombres*

*Nota.* En la figura ocho se muestra un problema de altura y espacio en los orinales de los baños de hombres.

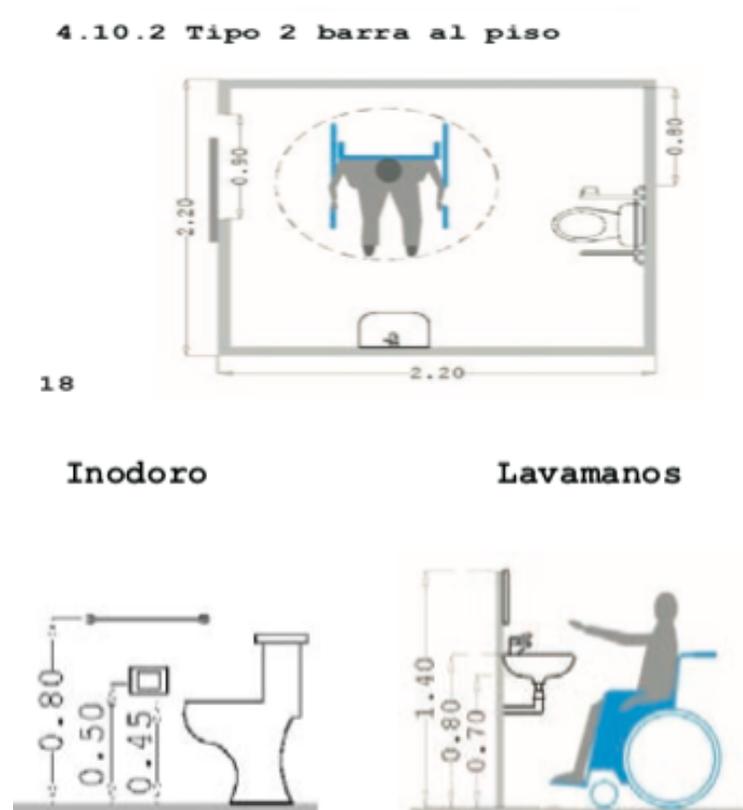
## Figura 9

*Medias baños*

*Nota.* La figura muestra las medidas que deben tener los objetos en los baños, como los lavamanos, los sanitarios y los mesones. También especifica qué medida deben tener las paredes, las puertas y las distancias entre la pared y los sanitarios. Todas las medidas que se presentan son aproximadas y recomendadas, no específicas. Tomado de Manual, una ciudad para todos (p.18) (p. 19) por Verswyvel et al., (s/f)

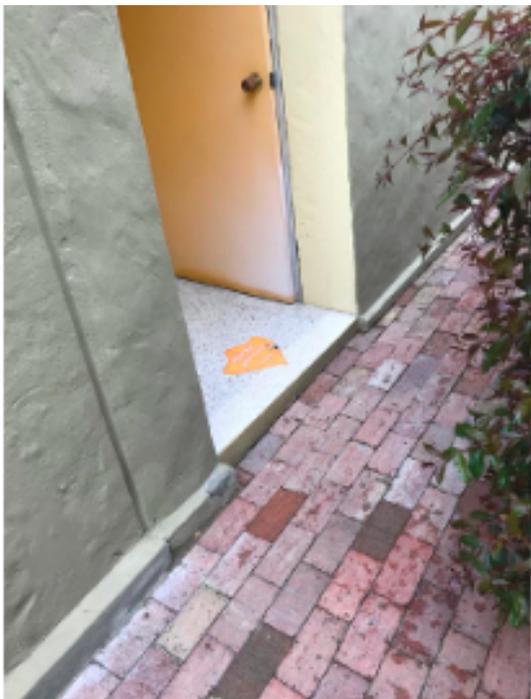
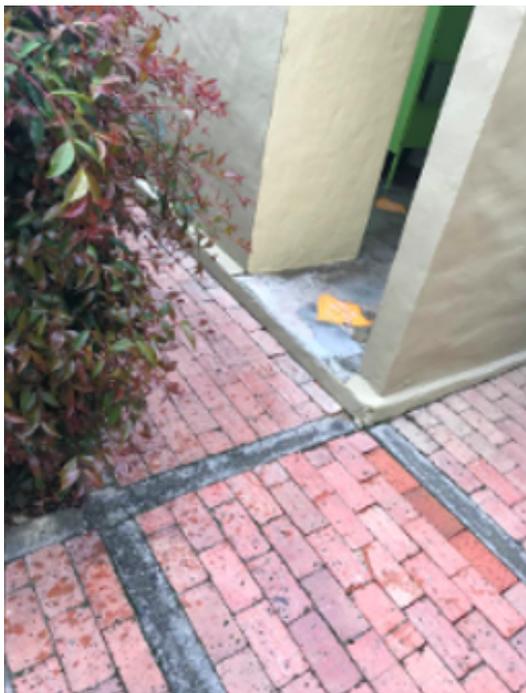
*Acceso a los baños de mujeres*

### *Acceso a los baños de hombres*

*Nota.* Las figuras 10 y 11 presentan un inconveniente en la ruta de acceso los dos baños, ambos tienen un escalón. Este a pesar de ser de 9cm en el baño de hombres y 10 cm en el de mujeres, impide un acceso inclusivo. También se puede apreciar que el espacio de entrada al baño de hombres es muy reducido siendo este de 86cm, impidiendo un acceso inclusivo a cualquier persona con discapacidad motriz.

*Nota.* Para solucionar el problema de acceso, se propone una rampa que cumpla con las medidas indicadas en el manual para así poder generar una buena circulación inclusiva a los baños.

*Nota.* Para la entrada de este baño, se sugiere usar también una rampa que cumpla con los estándares solicitados para que sea fácil su acceso. Además de eso, se sugiere ampliar la entrada a estos baños 24cm, para así lograr tener 1.10m de espacio de acceso, que es la medida que sugiere el manual. Tomado de Manual, una ciudad para todos (p.5) por Verswyvel et al., (s/f)

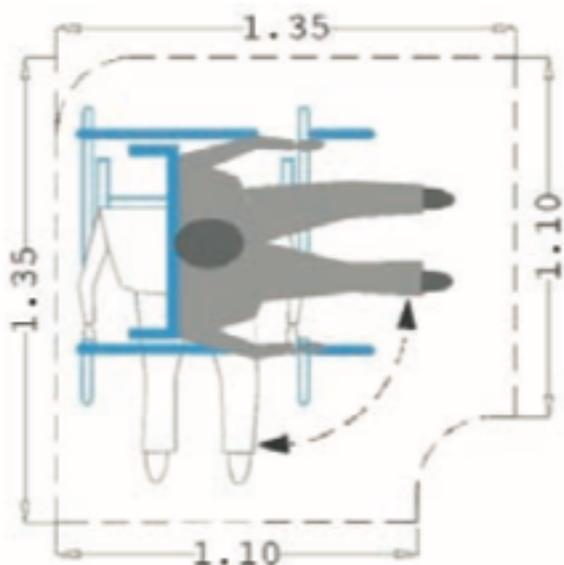
### **Figura 12**

*Medidas recomendadas*

*Nota.* Teniendo en cuenta el análisis anterior de las figuras 10 y 11, es importante analizar y comparar las medidas y herramientas dadas por el Manual, una ciudad para todos (Verswyvel et al., s/f) para generar un acceso inclusivo.

Como mínimo, para poder tener una movilidad cómoda para lograr tener un acceso a los baños se deben tener las medidas mostradas en la figura 12.

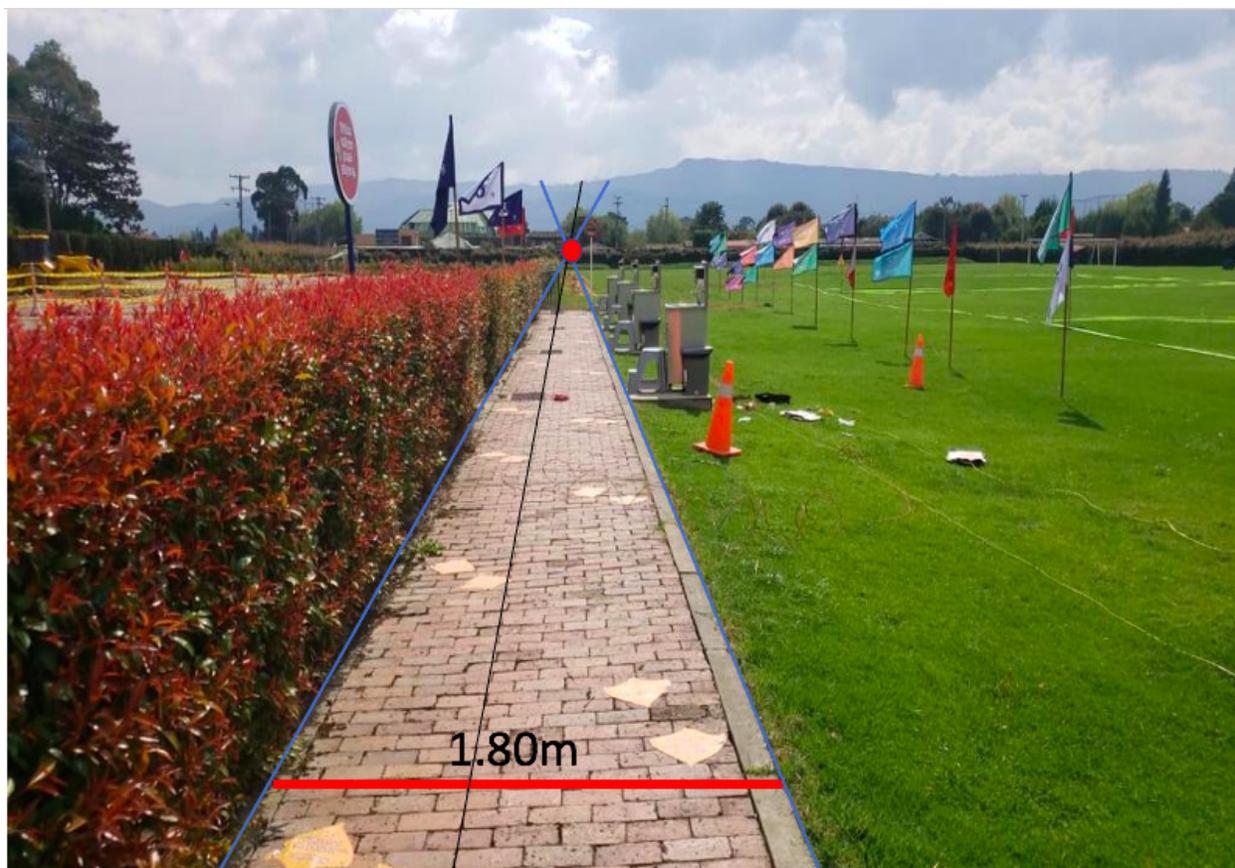
#### **Figura 13**

##### *Sendero 1*

*Nota.* El sendero mostrado previamente cuenta con el ancho adecuado (1.80m), sin embargo, su diseño no cumple con la reglamentación propia de acceso inclusivo. En la figura 13 se muestra un punto de fusión (punto rojo) donde se conectan las líneas, al trazar una línea recta (ver línea negra) se puede notar que no está alineado el adoquín. Además, se observa que está desalineado y presenta hundimiento generando desniveles; esto puede causar problemas de movilidad a múltiples personas debido a que no es un peatonal plano o con guías de movilización especiales.

*Nota.* La figura 22 muestra el uso de las baldosas podotáctiles. En el área resaltada con rojo va la baldosa táctil de direccionamiento – avance (Minvu 1), y en el área azul, la baldosa de alerta – detención (Minvu 0). Teniendo en cuenta lo anterior sobre las medidas de estas baldosas (40x40cm), a la hora de crear un diseño profesional, el diseñador o arquitecto deberá de crear un diseño funcional y agradable visualmente implementando el ancho 1.20m que ocupan las baldosas; se deja o se reconstruye los 60cm restantes que quedarían libres. Tomado de Baldosas Podotáctiles para circuitos no videntes, (parr.4) por Materials, (2016)

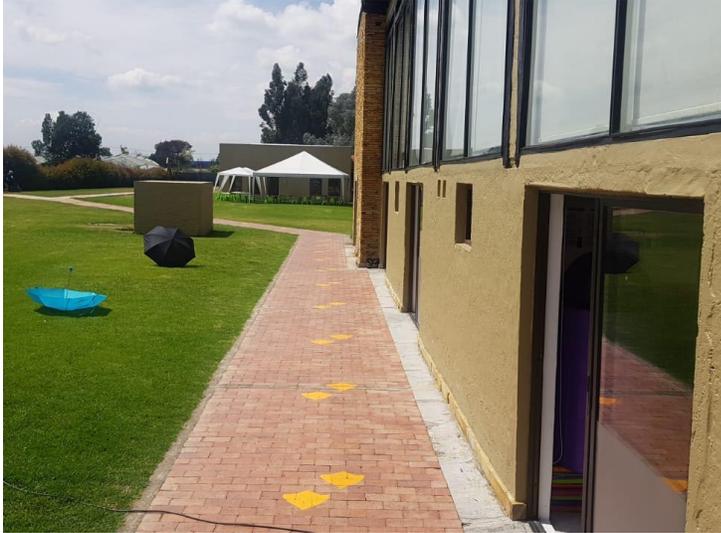
#### **Figura 14**

*Sendero 2*

*Nota.* La figura 14 muestra un sendero que es plano y con un ancho adecuado de 2.10m, pero, no es inclusivo, debido a que no cuenta con ningún tipo de señalización y accesibilidad que sea guía para algunos tipos de discapacidad (ejemplo discapacidad visual).

*Nota.* Al igual que en la figura 22, en esta propuesta se hace uso de las baldosas podotáctiles en una parte del sendero, teniendo en cuenta, que hay un espacio que no se puede usar, debido a que tiene una parte de la pared desalineada, como se ve en la figura, con el resto de la fachada de la estructura que se encuentra al costado del sendero.

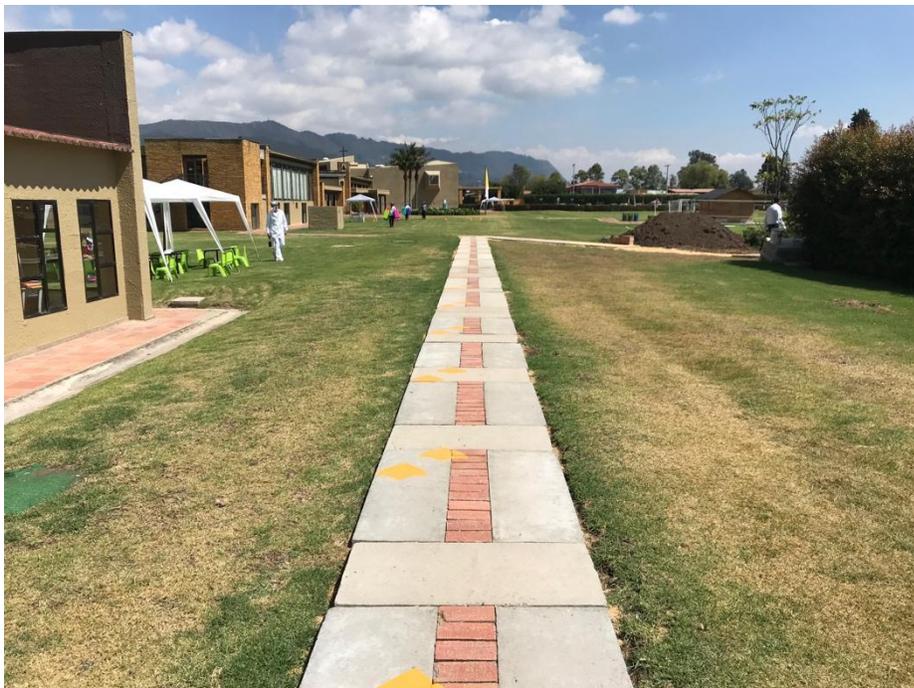
### **Figura 15**

*Sendero 3*

*Nota.* En la figura 15, aparece un sendero de 1m de ancho. Esta medida no es apropiada para un sendero debido a que le quita movilidad y accesibilidad. Al igual que los anteriores, no tiene un acceso y diseño adecuado inclusivo para las personas con discapacidad visual dificultando su movilidad. Además, por su reducido espacio, no permite el paso de 2 sillas de ruedas, y tampoco más de 2 peatones al mismo tiempo.

*Nota.* En este sendero, al igual que los anteriores presentados en las figuras 22 y 23, se hace uso de baldosas podotáctiles. A diferencia de los otros dos, en este es necesario hacer una ampliación del sendero para que logre tener 1.50m de ancho permitiendo un doble circulación en este.

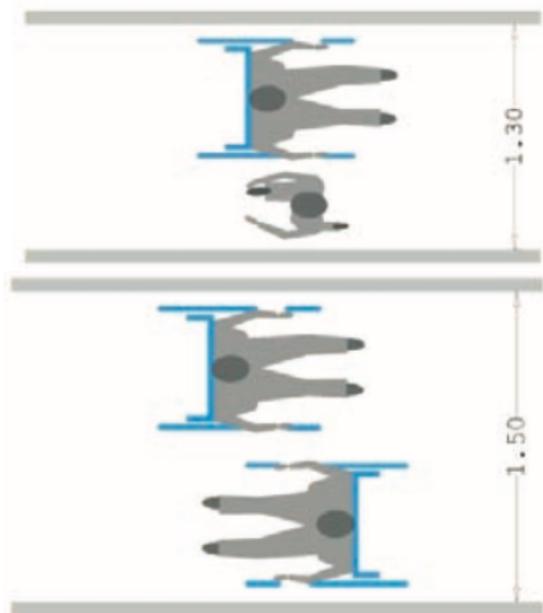
### **Figura 16**

*Recomendación de ancho*

*Nota.* El manual, una ciudad para todos (Verswyvel et al., s/f) sugiere que el ancho mínimo para los senderos sea de 1.30m, este siendo sencillo y 1.50m siendo doble, para así asegurar la movilidad adecuada de todos los transeúntes. Tomado de Manual, una ciudad para todos (p.9) por Verswyvel et al., (s/f)

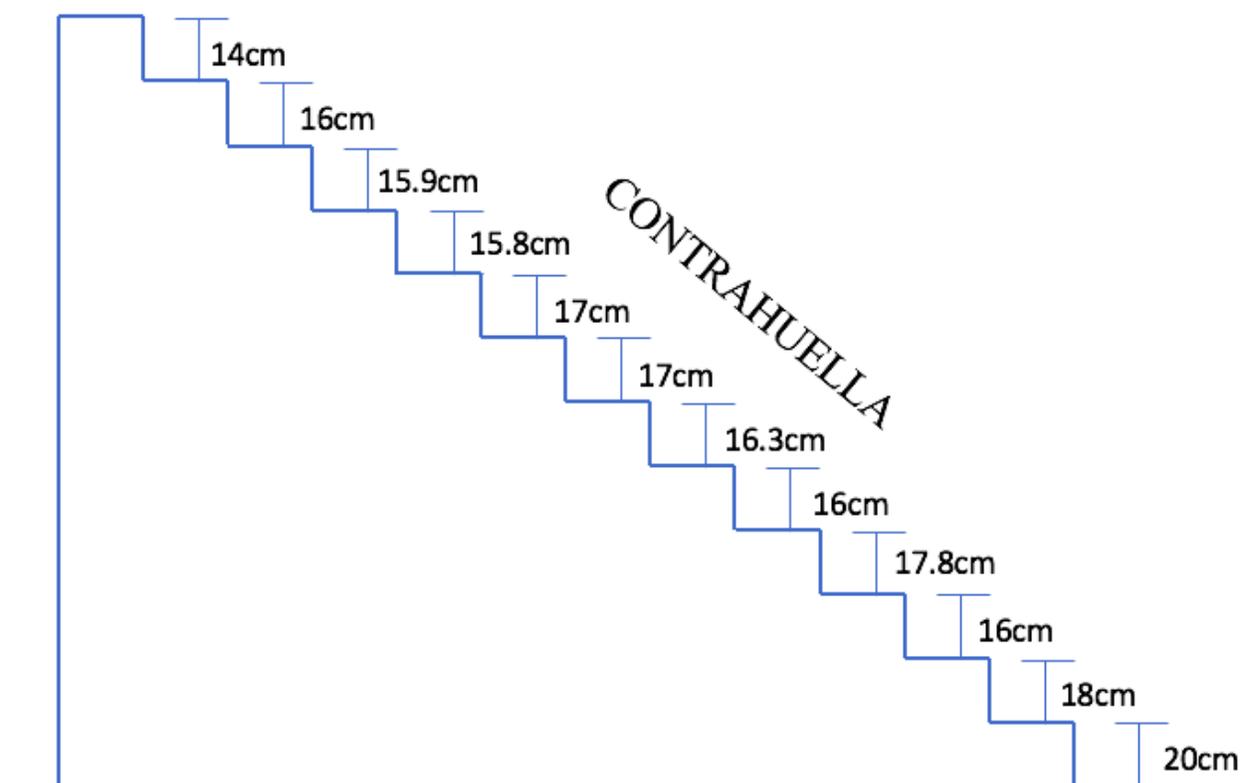
### **Figura 27**

*Medidas de la escalera (contrahuella)*

*Nota.* En esta figura, al igual que en la anterior, se presenta el mismo caso de las medidas que no son iguales, afirmando por segunda vez, que están mal construidas las escaleras de acceso a la biblioteca.
